Iris Power Motor Digital Signal Processor

ОНЛАЙН ИНСТРУМЕНТ ТРЕТЬЕГО ПОКОЛЕНИЯ ДЛЯ ПОИСКА СЛОМАННЫХ СТЕРЖНЕЙ РОТОРА И НЕОДНОРОДНОСТЬ ВОЗДУШНОГО ЗАЗОРА РОТОРА В АСИНХРОННЫХ ДВИГАТЕЛЯХ

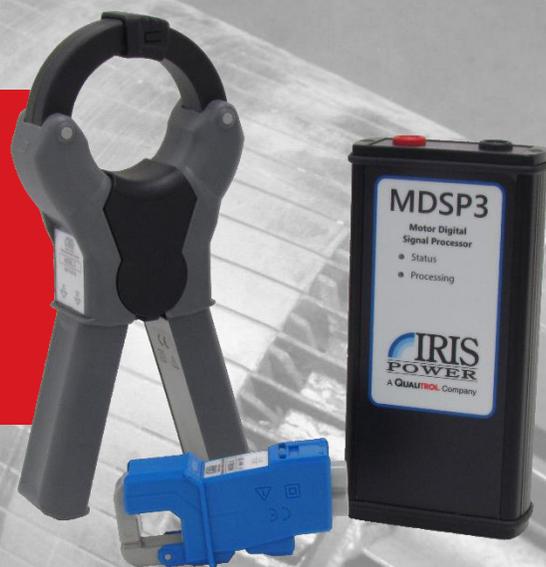
MDSP3 оперативно обнаруживает неисправности обмотки картера ротора, включая сломанные роторные стержни, треснувшие замыкающие кольца и неровные воздушные зазоры

MDSP3 Iris Power Motor DSP 3-это портативный прибор, специально разработанный для мониторинга асинхронных двигателей с короткозамкнутым ротором. Iris Power MDSP3 обнаруживает неисправности обмотки ротора, такие как сломанные стержни ротора, треснувшие короткозамкнутые кольца, дефекты изготовления литья под давлением и неравные воздушные зазоры, поскольку они являются причинами многих механических и электрических отказов в асинхронных двигателях. Iris Power MDSP3 использует современную технологию сигнатурного анализа, которая основана на концепции, что неисправности в роторе асинхронного двигателя или приводных компонентах приводят к изменению структуры магнитного поля ротора. Уникальные магнитные вращающиеся поля создаются из-за неисправностей, которые индуцируют обнаруживаемые компоненты тока статора, указывающие на неисправность.

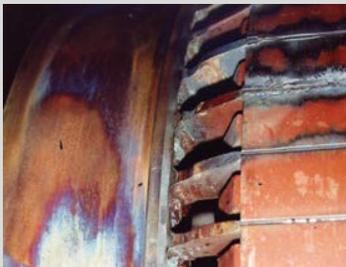
Повреждение сердечника ротора из-за сломанных стержней

ЗАЧЕМ ПРОВОДИТЬ АНАЛИЗ?	Повреждение сердечника ротора: Сломанные стержни вызывают локальное повышение температуры в сердечнике ротора, которое может расплавить слои	Преждевременный износ подшипников: сломанные стержни ротора вызывают колебания крутящего момента и скорости вращения ротора. Это ухудшает работу подшипников..
Движение и отказ стержня ротора: сломанные стержни ротора могут выскочить из паза ротора из-за центробежной силы, или их части могут отломиться и вызвать выход из строя обмотки статора.	Изгиб ротора: большие воздушные карманы в обмотках ротора из литого алюминия вызывают неравномерное расширение стержня, что приводит к изгибу и дисбалансу ротора.	Отклонение от соосности ротора: для ротора, вращающегося не относительно центра, статический и динамический эксцентриситет в сочетании с результирующим несбалансированным магнитным притяжением может привести к: 1) высокому уровню вибрации из-за дисбаланса ротора, 2) трению ротора о отверстие статора, что может вызвать выход из строя обмотки статора.

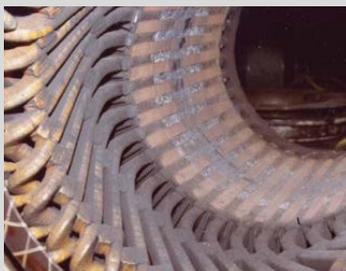
Трение статора из-за эксцентриситета

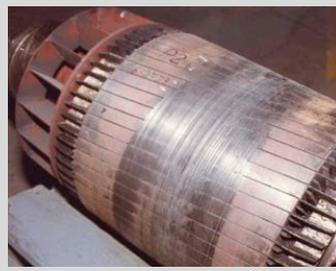
Трение ротора из-за эксцентриситета

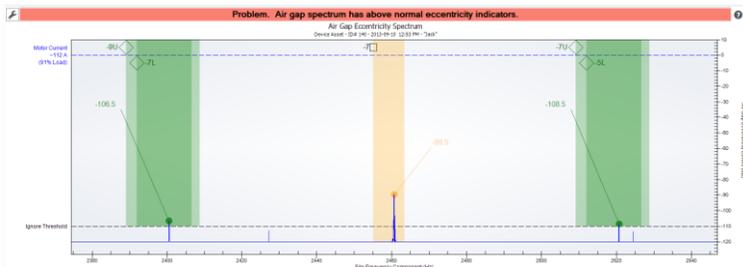
← Анализ спектра эксцентриситета воздушного зазора

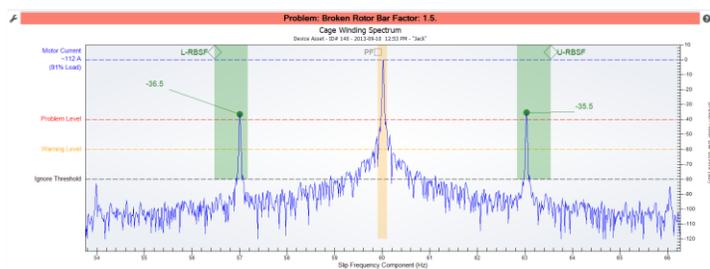
Спектральный анализ сломанного стержня ротора >
